DEREYURT KÖYÜ TARİHİ CAMİİ

Enbiya YILDIRIM*

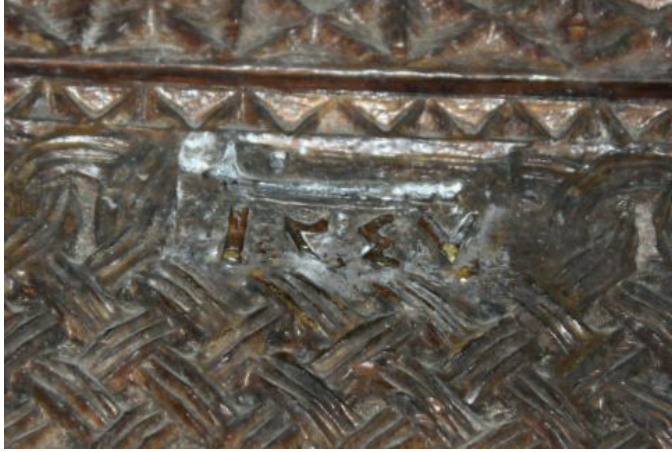
Fotoğraf-2: Caminin inşa tarihini gösterir yazı

Caminin harim kapısı üzerinde inşa tarihi "sene 1247" ibaresiyle kaydedilmiştir. Bu miladi olarak 1831-1832'ye tekabül etmektedir. Dolayısıyla 2015 yılı itibarıyla 185 yıllık bir tarihi eserden söz ediyoruz.

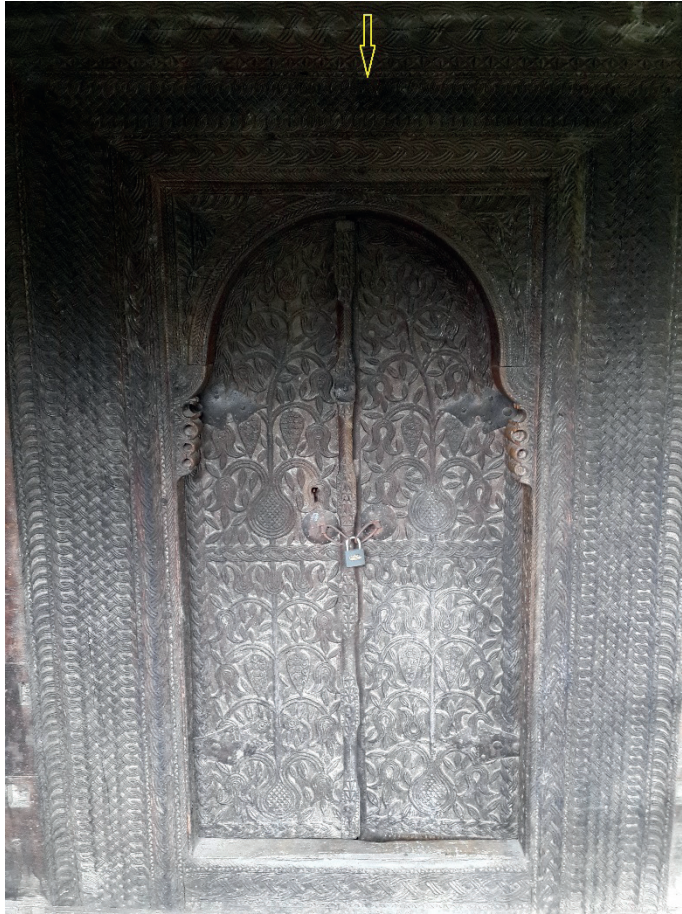
Fotoğraf -3: Harim kapısının üst sövesinde inşa tarihinin bulunduğu kısım okla gösterilmiştir.

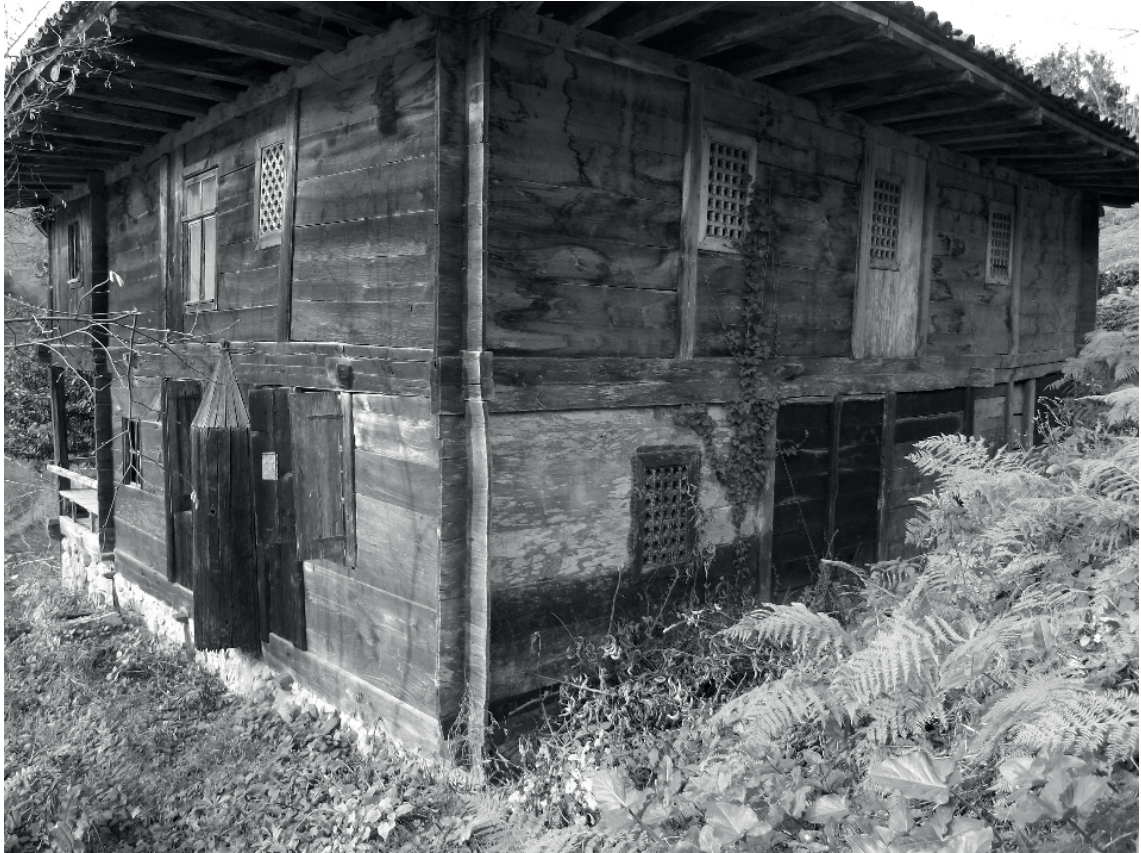
Fotoğraf-4: Caminin güney-doğu cihetinden genel görünümü

Caminin inşa edildiği meyilli alan su basmanı olarak hazırlanmış ve taşlar konularak düzleştirilmiştir. Cami bu alana dıştan dışa, güney-kuzey (kible) yönünde 10 metre, batı-doğu yönünde de 10 metre olarak yapılmıştır. Dolayısıyla 100 metrekarelik kare bir alana kurulmuştur.

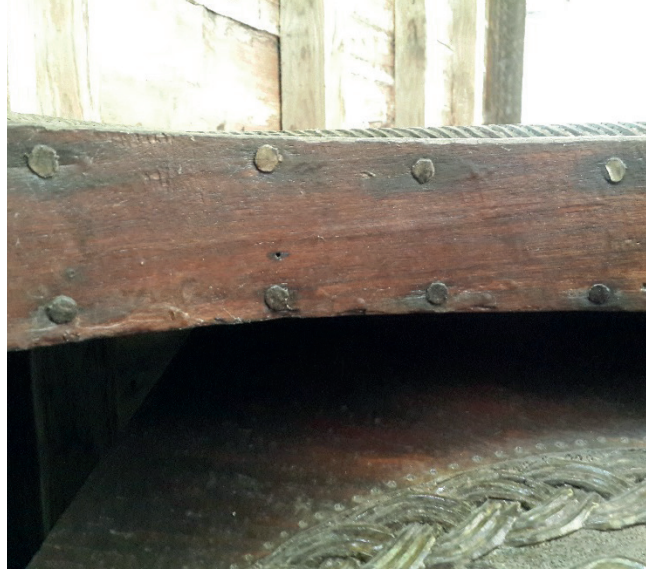
Fotoğraf-6: Harim kapısı kemerinde
çivi kullanımı

Cami, Karadeniz'in diğer bölgelerindeki ahşap camilerde olduğu gibi, yoğun ormandan istifade ile duvarları çantı tekniğiyle, birbirine geçme yapılarak inşa edilmiştir. Köşeler de kurtboğazı tekniğiyle birbirlerine kenetlenmiştir. Ahşap yapı olması hasebiyle temeli yoktur. Zorunlu olan yerlerde sabitleme yapmak ve tutturmak için çivi kullanılmıştır.

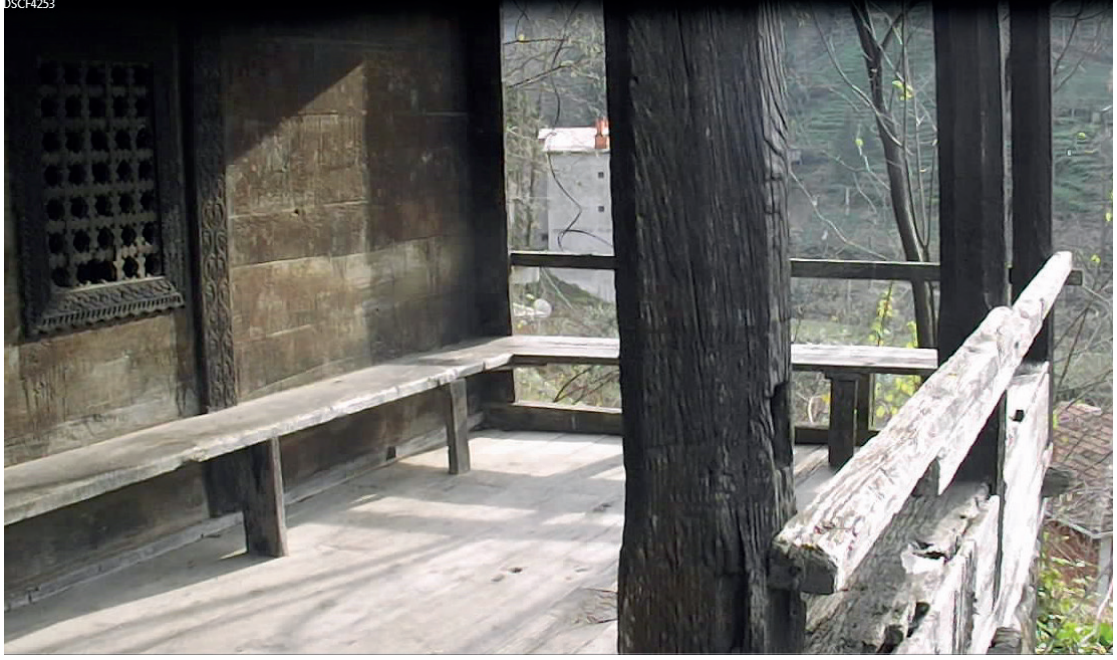
Fotoğraf -7: Son cemaat mahalli

Batı cihetinden içeri girilen harim kapısının sağ tarafı (güney ciheti) son cemaat mahallidir ve tahta oturaklarla sedir olarak düzenlenmiştir. "Kuzeyde olması gereken son cemaat mahalli yer darlığı nedeniyle batıya alınmıştır."⁴

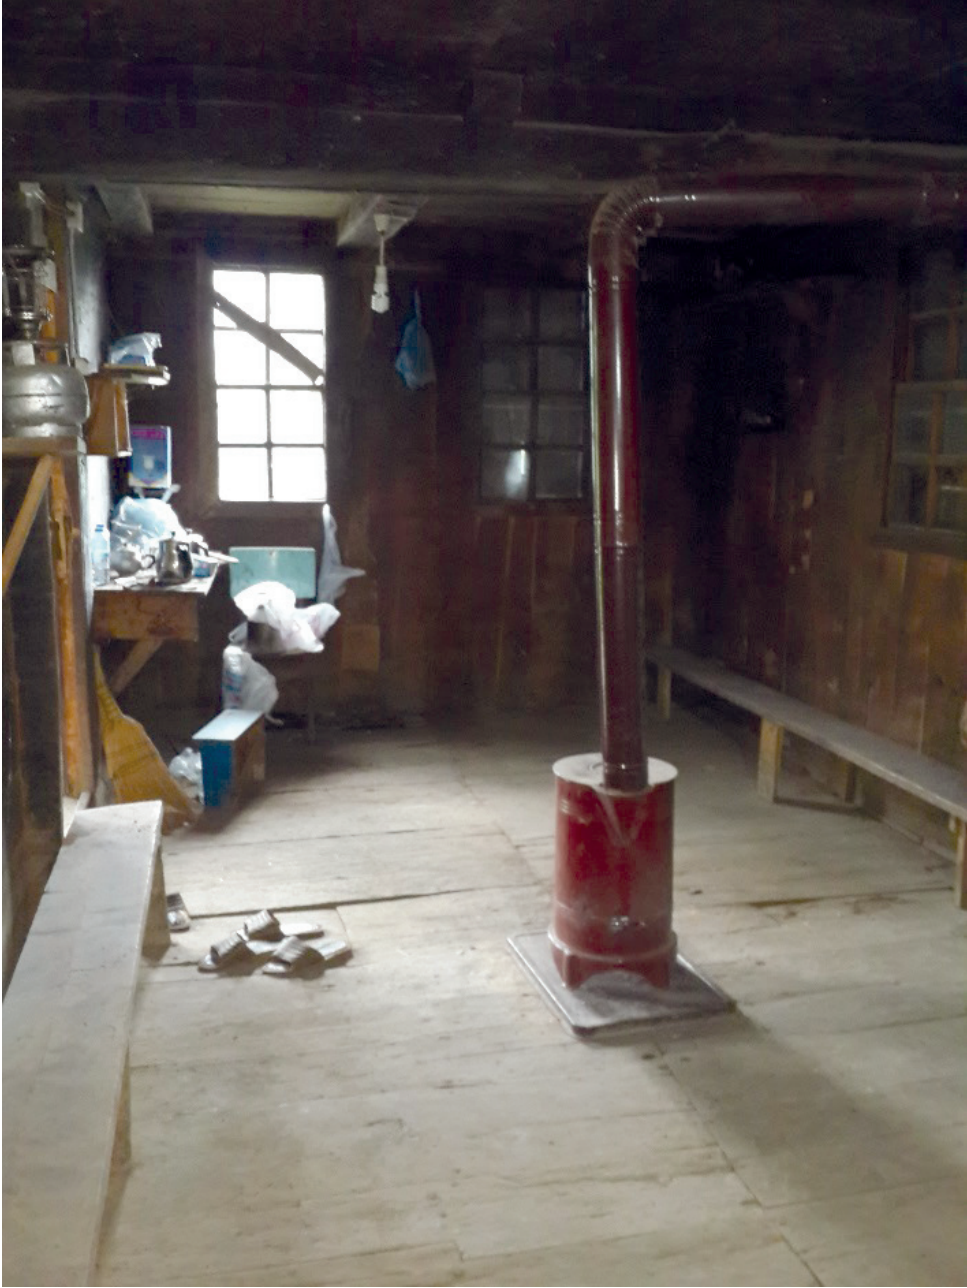
Fotoğraf-9: İmam odasının içi

Harim kapısının sol tarafı (kuzey ciheti) ise ayrı bir kapıyla girilen imam odasıdır. Bu oda caminin kuzey kısmının tamamını kaplamaktadır ve caminin harim kısmıyla sırt sırtadır. Bir kısmı ardiye/odunluk olmak üzere iki kısımdır. Muhtemelen hoca hem istirahat hem de ders vermek için burayı kullanmaktaydı.

Oda içerisinde orta yerde tavanda yer alan kirişte çift ve üçlü sarmal motifi vardır.

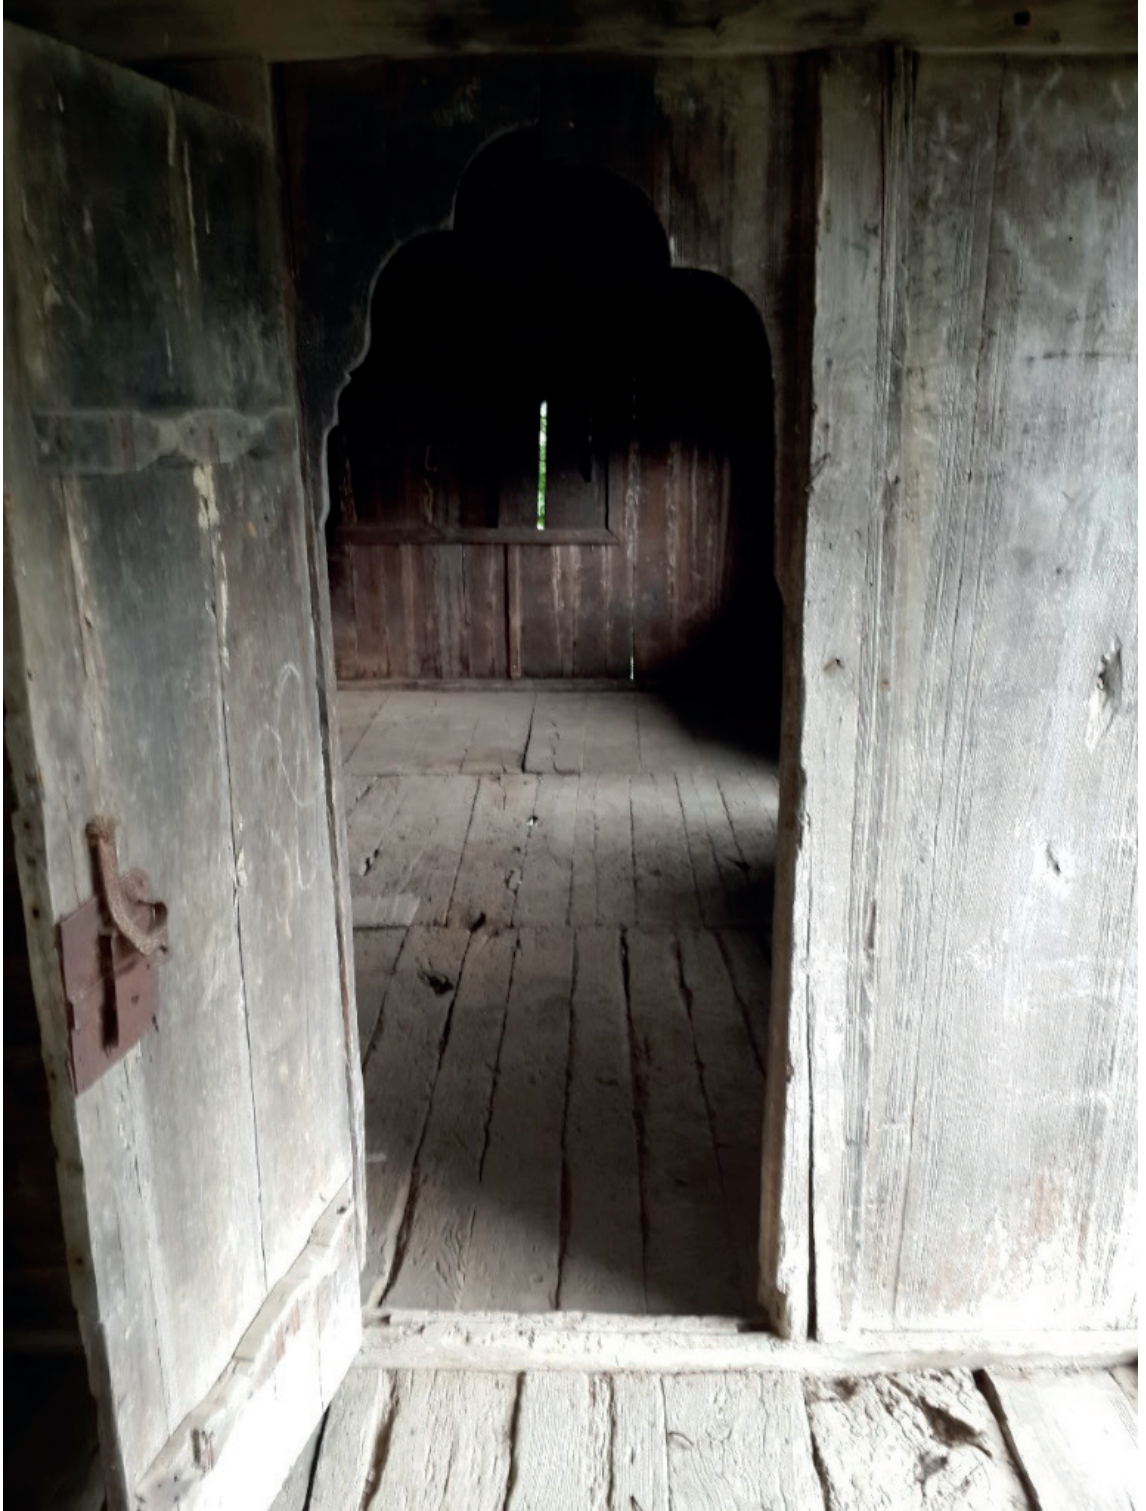
Fotoğraf-10: Mahfil katındaki dış oda

Caminin mahfil katı, son cemaat mahalli ile imam odasının üstüne kadar uzatılmıştır. Bu mesafe 2.50 cm'dir. Uzatılan bu kısma mahfilden bir kapıyla geçilmekte, ayrıca imam odasının kapısı yanındaki merdivenden çıkılmaktadır. Uzatılan kısmın son cemaat mahalli üstüne gelen bölümü batı-doğu cihetinde 2 metre 50 cm genişliğinde, güney-kuzey cihetinde 5 metre 66 cm uzunluğunda ayrı kapıyla girilen bir oda içermektedir. Güney cihetinde 1, batı cihetinde de 2 pencere bulunmaktadır. İki pencerenin olduğu tarafta 95 x 1.75 ebadında geniş bir boş alan daha bulunmaktadır. Burada da muhtemelen daha önce bir pencere vardı. Bu alanın gerektiğinde namaz, çoğunlukta da ders için kullanıldığını düşünmekteyiz. Tavanındaki baca deliği bunu desteklemektedir.

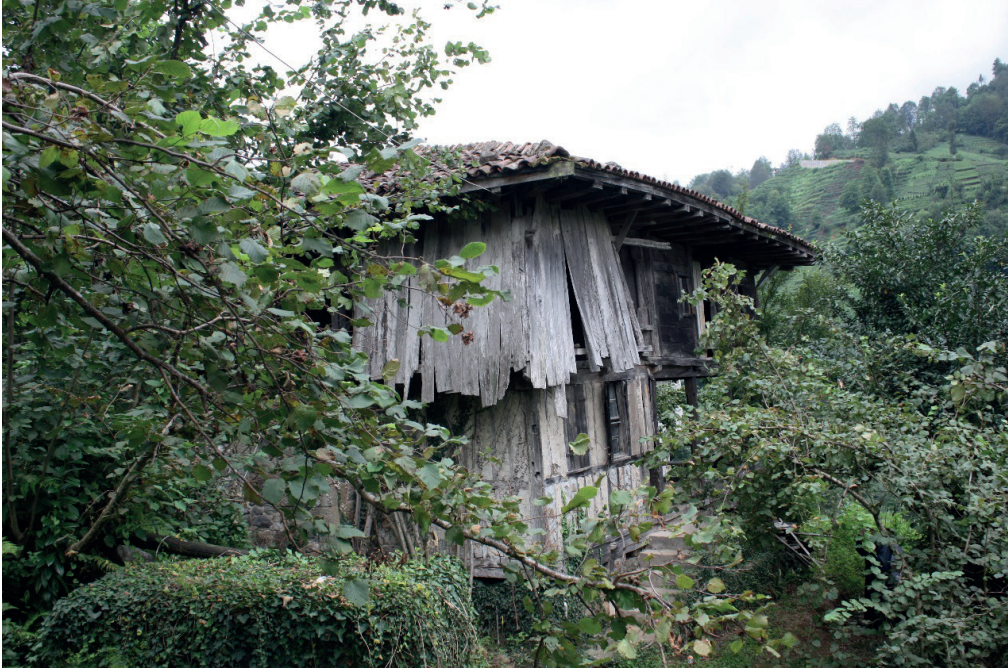
Oda dışındaki çıkma alan açıktır ve yağmura/kara karşı diklemesine konulan tahtalarla kapatılmıştır.

Fotoğraf-11: Mahfil katının batı cihetinde uzatılan kısmın boş alan olarak bırakılan bölümünün yağmur ve kardan korunması için tahtalarla kapatılmış hali

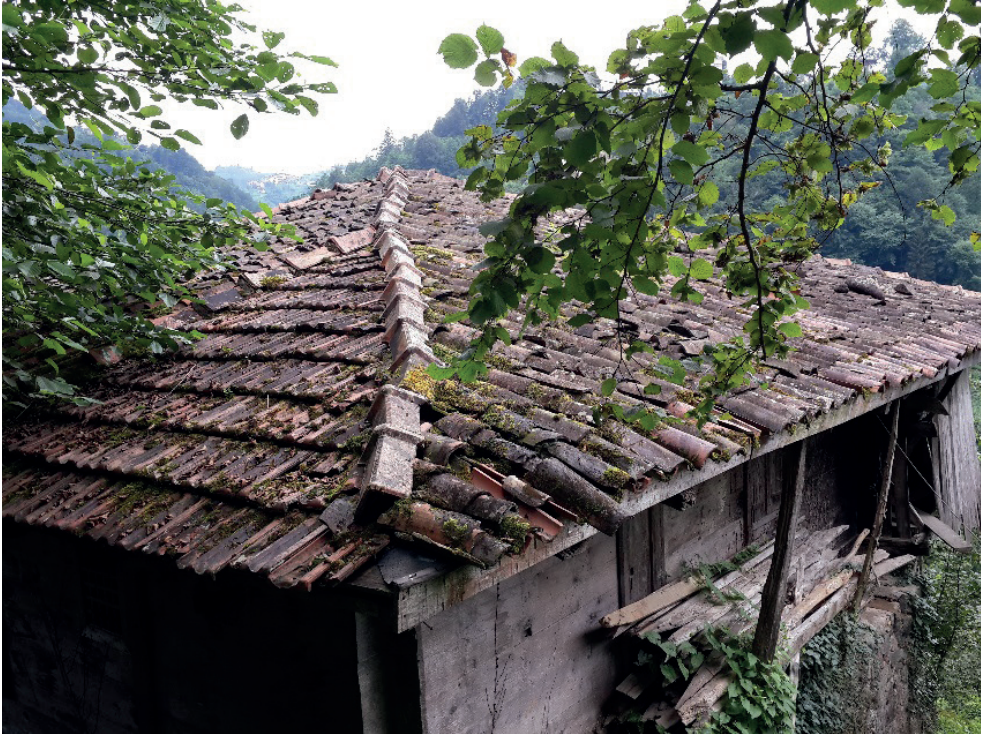
Caminin çatısı dört yöne eğimli (dört omuz kırma) ve yapıyı yağmurdan/kardan tamamen korumayı hedefleyecek şekilde geniş saçaklı olarak yapılmıştır ve alaturka (Osmanlı) kiremitle kaplıdır. Kiremitlerin bir kısmı yenilenmiştir.

Fotoğraf-12: Çatı

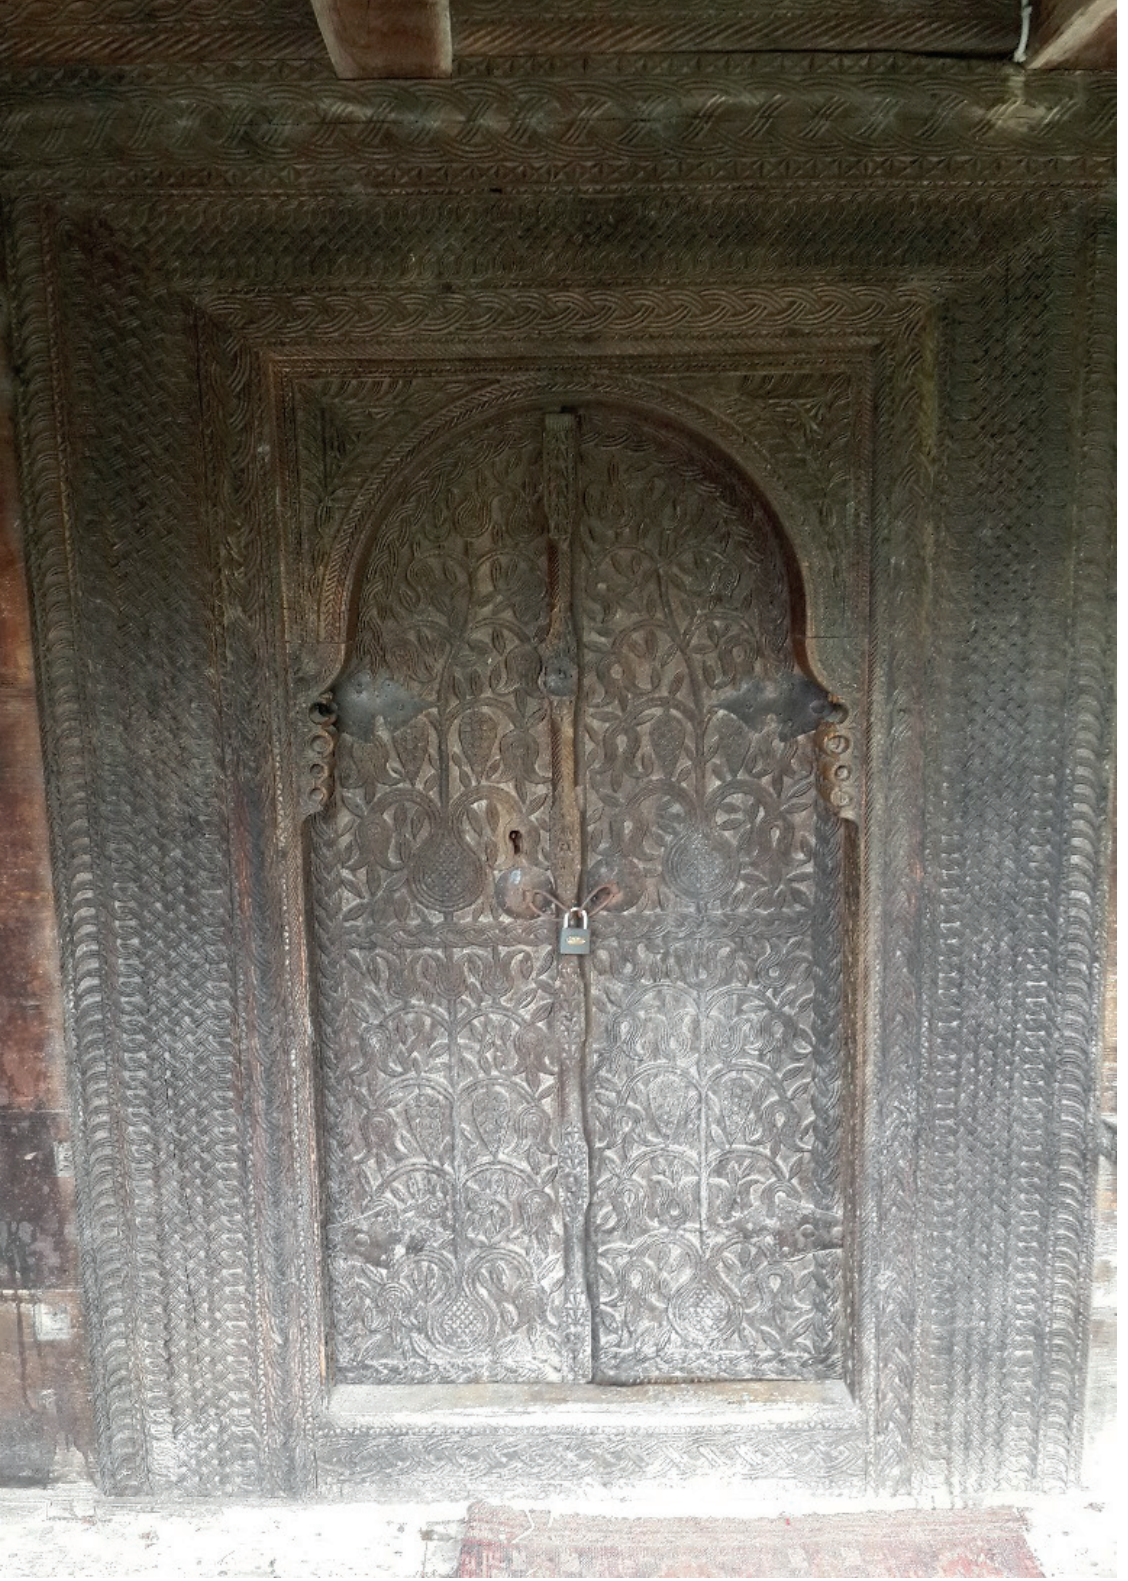
Caminin cevizden yapılmış kapısı batı tarafında cephenin orta yerindedir. İki kanatlı olup yuvarlak kemerlidir. Kapı bütünüyle ahşap işlemeciliğinin şaheseridir. Kapının söveleri motif olarak hasır ve çifte sarmal (ikili sarmal) zencerek bordürle işlenmiştir. Kapı kemerinin köşeleri de stilize bitki dalları ve yapraklarıyla süslenmiştir. Kapının kanatları da aynı bordürle kenarlarından işlenmiş, aynı yöntemle her iki kanat ortadan ikiye ayrılmıştır. Kanatların geri kalan kısımları kozalak, üzüm salkımı ve lale motiflerine sahip stilize bitki dalları ve yapraklarıyla tezyin edilmiştir. Kapı kapandığında kemerin ardında kalan kısımlara süsleme yapılmamıştır.

Fotoğraf-14: Harim kapısı genel görünüm

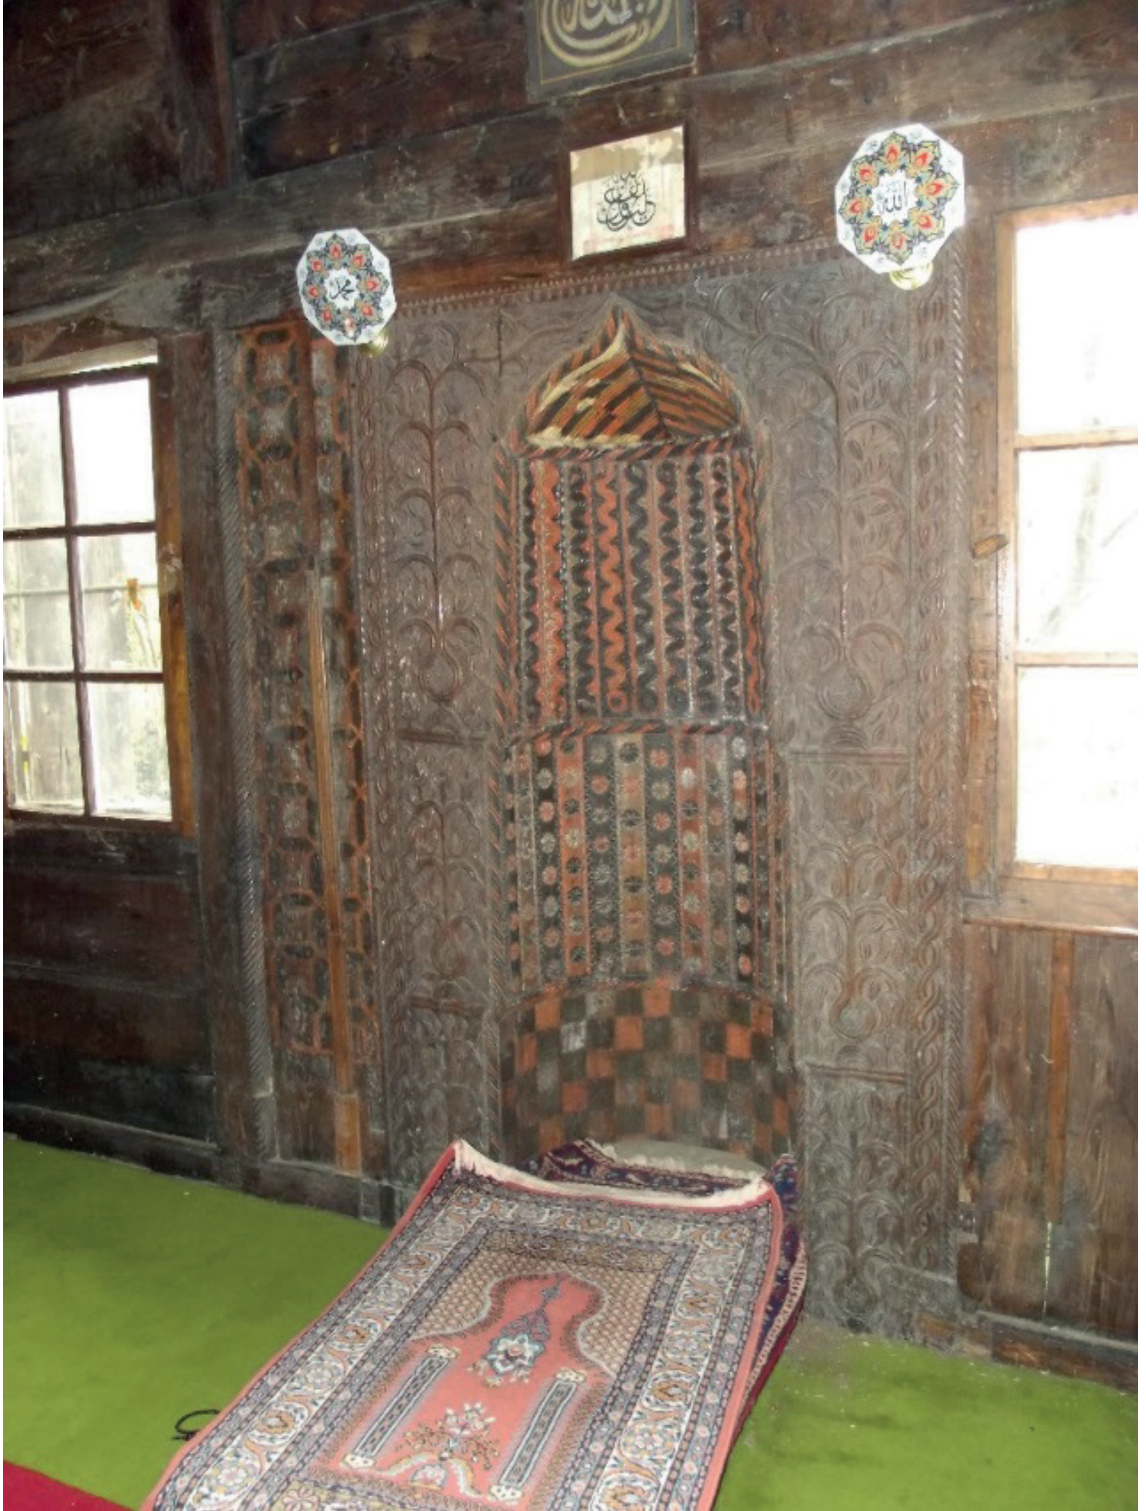
Mihrap caminin güney cephesinde tam ortada değildir, doğu tarafına daha yakındır. İşlenmiş ahşap elemanların bir araya getirilmesiyle ve çivilenmesiyle oluşturulmuştur. Dışarıya bombelidir, nişi fazla derin değildir. Sivri kemerlidir ve içi enlemesine dörde bölünmüştür.

Fotoğraf-17: Mihrap

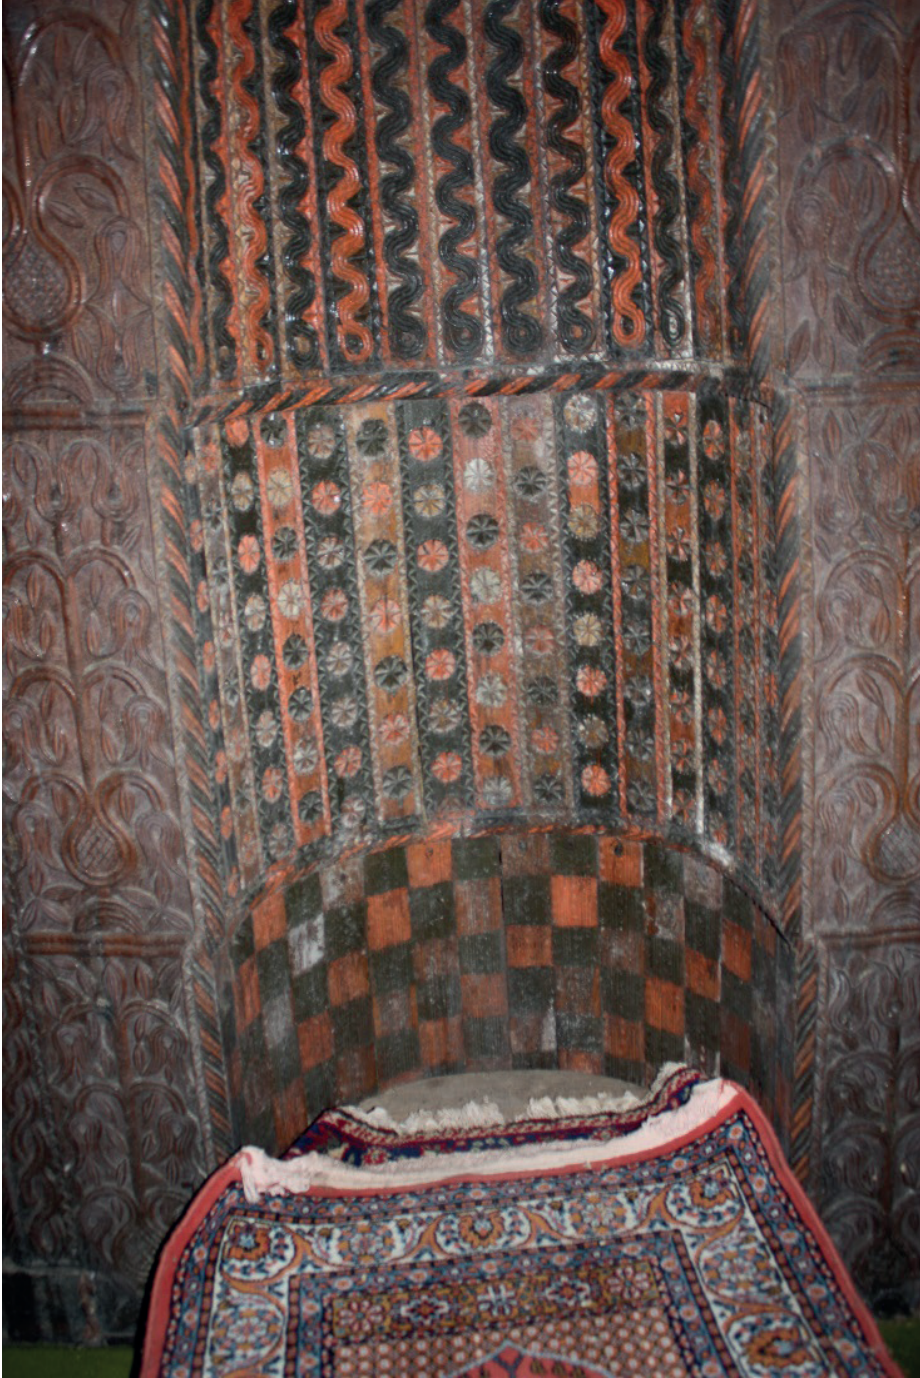
Fotoğraf-18: Mihraptan bir kesit

Mihrabı sağlı sollu çevreleyen yan bordürlerin kenarları çifte sarmal motifiyle dekorlanmış, her iki motif üstte üçgen ve yarım daire süslerini içeren diğer motifle birleştirilmiştir. Yanlardaki bordürlerle mihrap arası ise üçlü panolara bölünerek giriş kapısında olduğu gibi kozalak ve lale motiflerine sahip stilize bitki dalları ve yapraklarıyla tezyin edilmiştir.

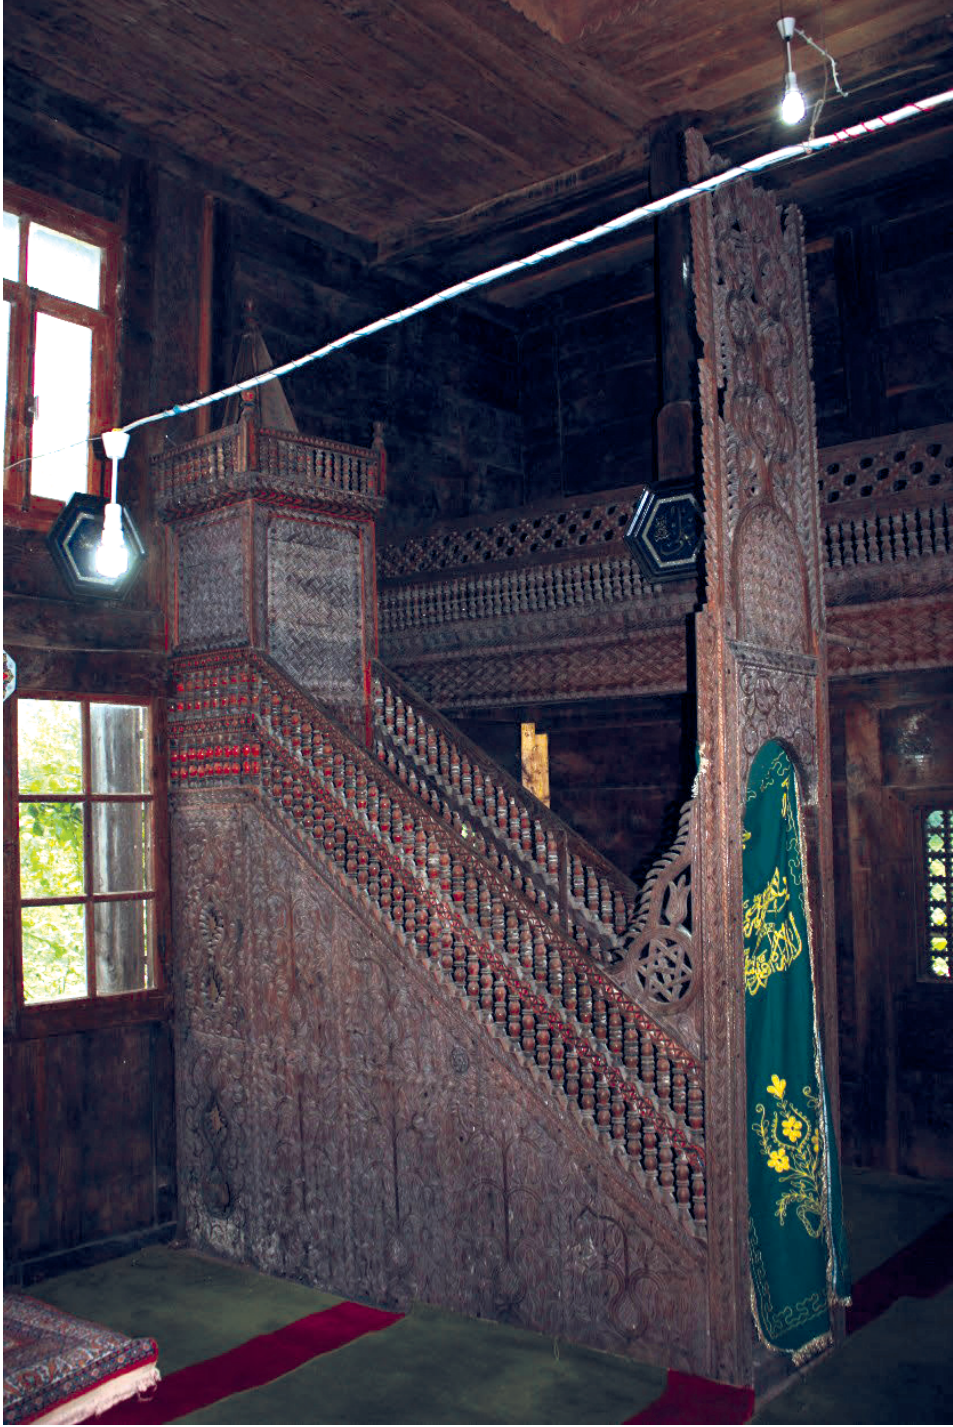
Geleneksel uygulamaya uygun olarak minber mihrabın batı tarafında yer almaktadır. Mihrap ile arasında bir pencere bulunmaktadır. Ayrıca minberin batı tarafında, kible cihetinde ayrı bir pencere daha bulunmaktadır. Minber yerleştiği alan itibarıyla 2 metre 38 cm. x 63 cm. ölçülerindedir. Yüksekliği neredeyse tavana kadar ulaşmaktadır ve 3 metre 80 cm. uzunluğundadır.

Fotoğraf-19: Minber

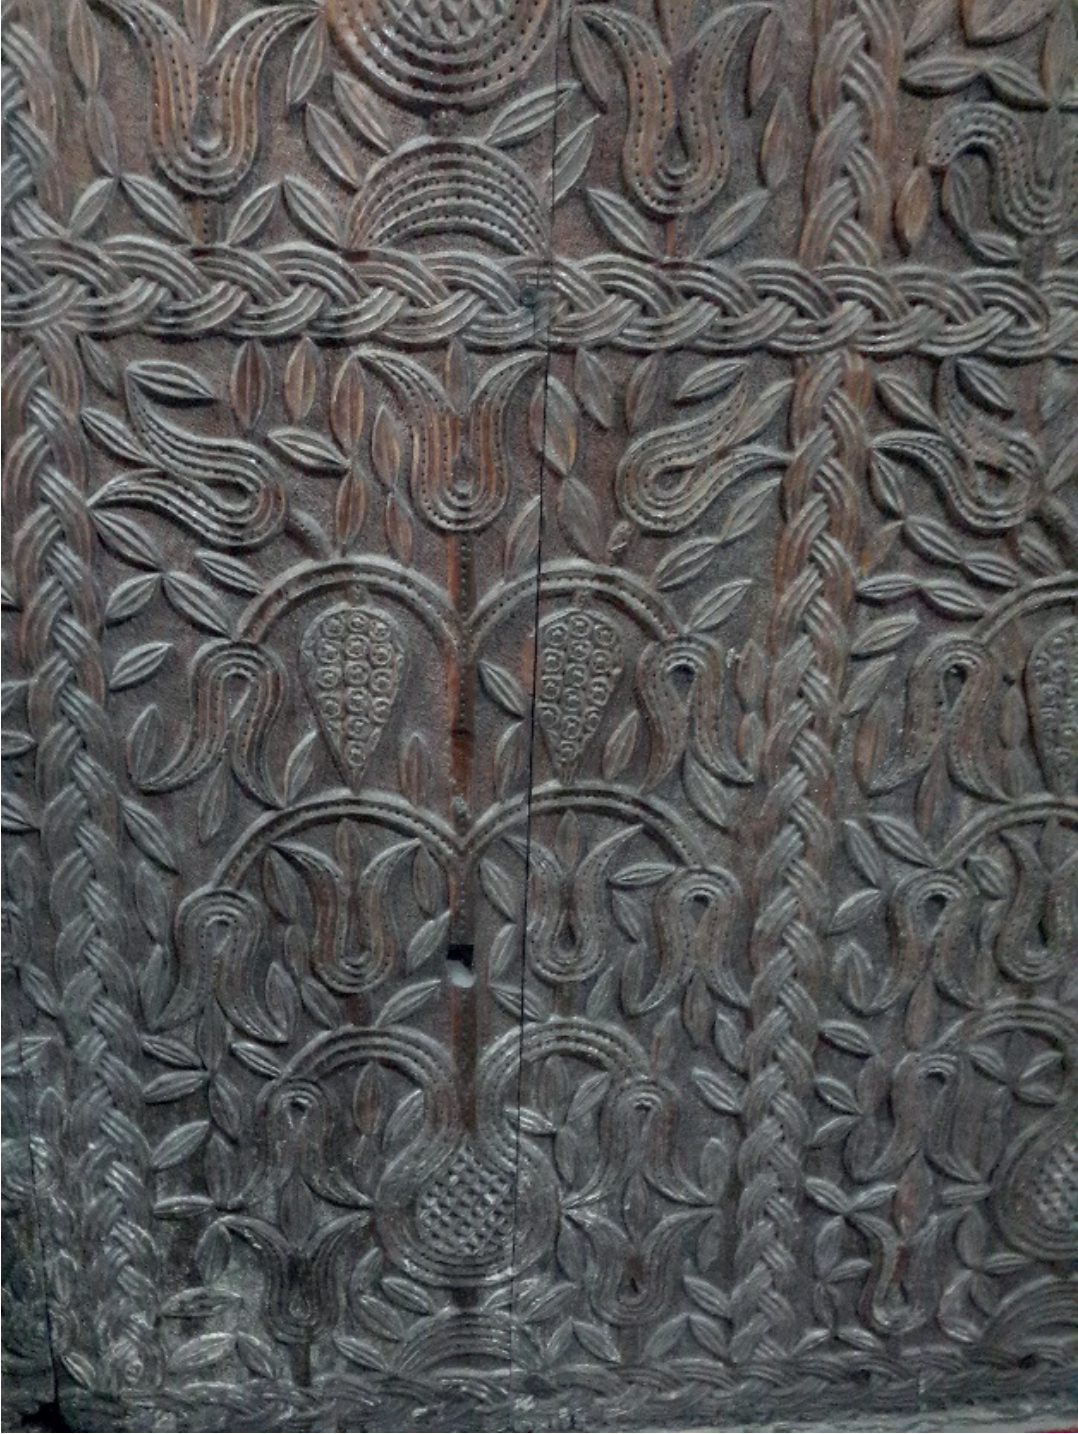
Fotoğraf-20: Minber dođu aynalıđından bir kesit

Ahşap işleme sanatının harika bir örneği olan minberin mihraba bakan doğu aynalığı çifte sarmal motifleriyle oluşturulmuş bordürlerle hem etrafı çevrilmiş hem de dörtgen ve üçgen panolara ayrılmıştır. Bunların arası da aşağıdan yukarı doğru uzayan ve alt kısmında kozalak, uç kısmında lale motiflerini içeren stilize bitki dalları, üzüm salkımları ve yapraklarla doldurulmuştur. Bu şekilde aynı motiften yedi tane yapılmıştır.

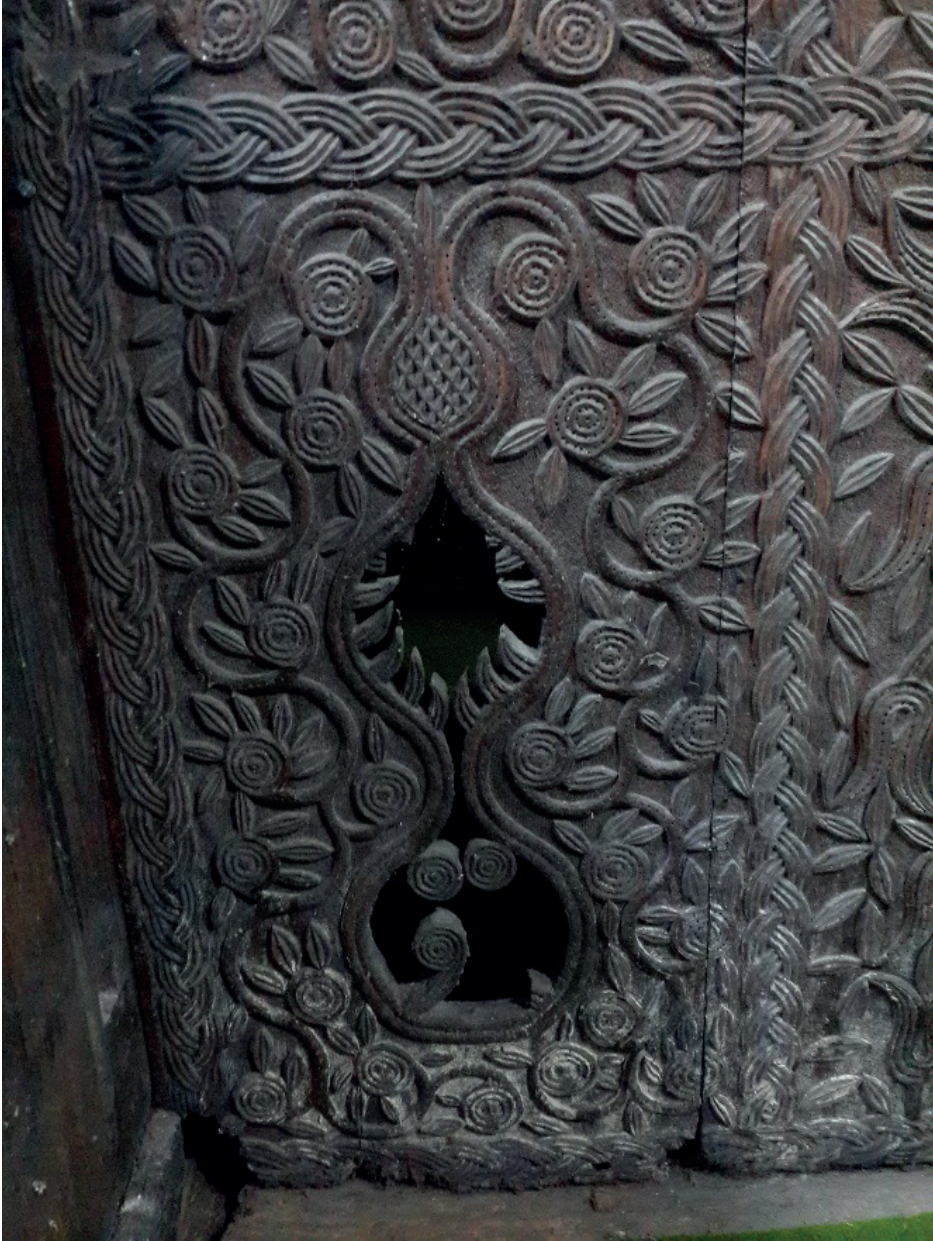
Fotoğraf-21: Minberin doğu aynalığındaki 8 rakamına benzer motif

Bunun yanında minber korkuluđunun altına dűŖen bir yerde yuvarlak bir daire iine altı kollu yıldızdan oluŖan Sűleyman műhrű iŖlenmiŖtir. Minberin bu tarafında duvara birleŖtiđi yerde, i kenarları ejderha sırtı Ŗeklinde motif oluŖturularak oyulmuŖ sekiz rakamına benzer iki desen bulunmaktadır.

Minberin batı aynalığı da çifte sarmal motifiyle oluşturulmuş bordürle çevrilmiş ve birbirine geçmeli daire motifleriyle süslenmiştir. Burası diğer taraf gibi panolara ayrılmamıştır. Ancak doğu tarafındaki sekiz rakamına benzer iki desen batı tarafında da aynı hizada bulunmaktadır.

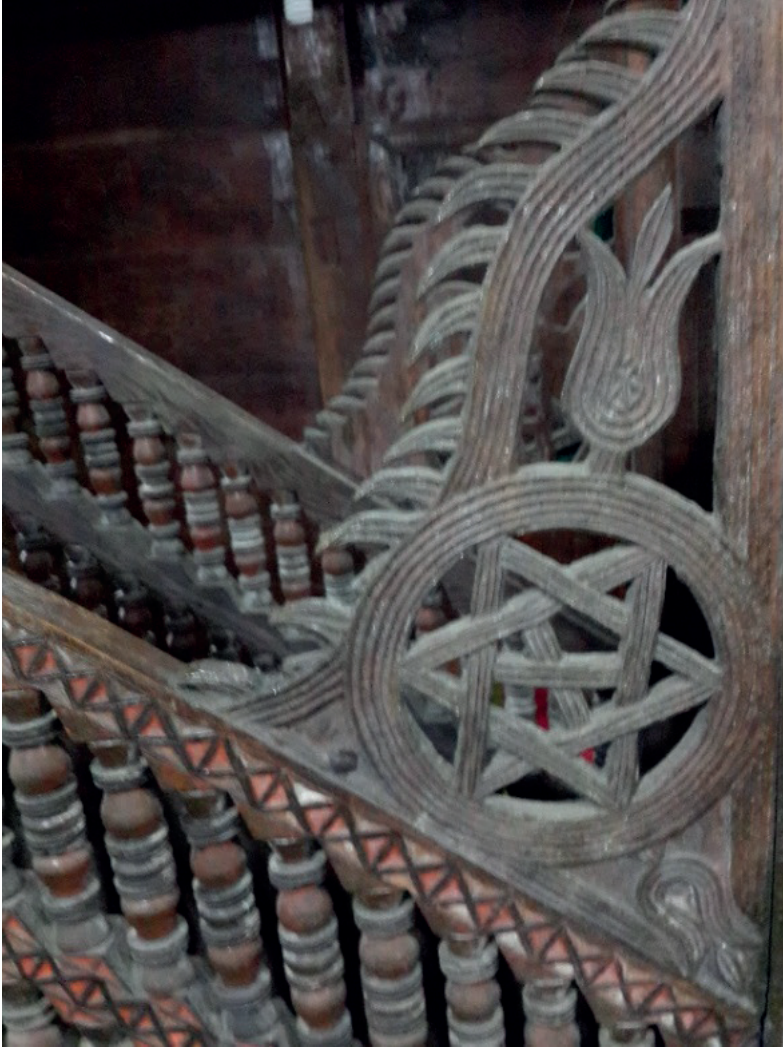
Fotoğraf-22: Minber kapısı ile doğu tarafı korkuluğunun birleştiği yerdeki motif

Minber kapısı ile doğu tarafındaki korkuluğun birleştiği yerde üçgen tarzda bir süsleme yapılmıştır. İçinde altta Süleyman mührü, üstünde lale motifi vardır. Üçgenin üst tarafı ise ejderha sırtı motifiyle işlenmiştir.

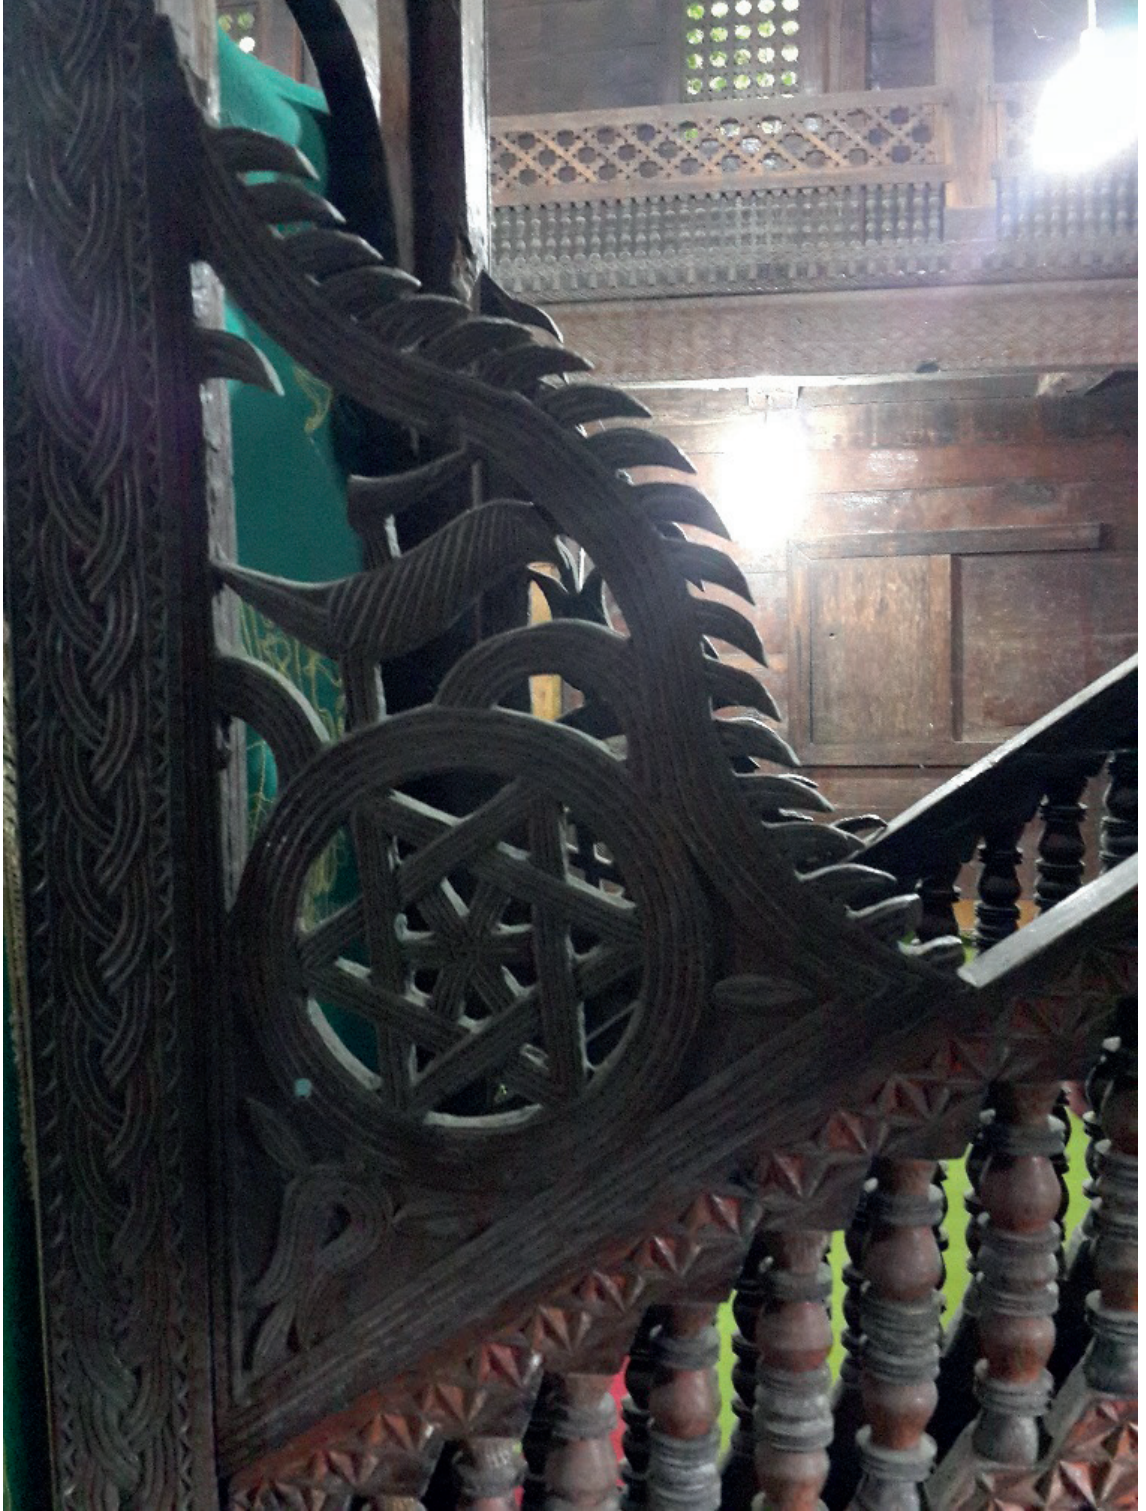
Fotoğraf 23: Minberin batı tarafındaki kuş figürü

Aynı süsleme minberin batı tarafında da vardır. Ancak, burada ilginç bir görüntüyle karşılaşmaktayız. Süleyman mührünün üstünde lale motifi değil de kuş motifi vardır. Kuşun başı, gözü, gagası, kuyruğu, ayakları ve vücudu son derece belirgindir ve başka bir şeye benzetilmesi mümkün değildir. Cami içinde canlı figür yapılmış olması açısından bu manzara son derece ilginç bir durum arz etmektedir. Trabzon gibi İslâmî ilimlerde yetişmiş insan sayısının fazla olduğu ve halkın genel dini bilgisinin iyi düzeyde seyrettiği bir yörede cevaz verilmeyen bir uygulamanın yapılmış olması, sonrasında da bu motife dokunulmamış olması ilginçtir.⁷

7 “Bilhassa Minberdeki kuş motifi ile Dereyurt Köyü Camii başlı başına bir değer addedilmelidir. Bölgede hiç tesadüf edilmeyen bu durum genel Sanat Tarihi içinde de birkaç camii ve mescit dışında pek rastlanılan bir uygulama değildir. Çünkü İslâm anlayışında camilerin içinde canlı tasviri caiz değildir. Bozüyük Kasım Paşa camiinde ve Akşehir Kileci Mescidi örneğinde olduğu gibi bazı eserlerde bu hükme uyulmamakla birlikte söz konusu figürlü tasvirler göze fazla batmayan, dikkati üstüne çekecek yerlerde yapılmamış, ayrıyeten bitkisel motiflerle neredeyse hem hal olacak vaziyette nakşedilmiş, bir nevi kamufle edilerek oyulmuşlardır. Dereyurt Köyü camiindeki kuş figürleri minberin batı tarafında oyulduğu için ilk bakışta fark edilememektedir. Lakin figürler başka motiflerle kısmen gizleneceği yerde aşikâr vaziyette sergilenmektedirler. Hangi niyet ve düşünceyle yahut ne tür bir sembolik anlam yüklenerek yapıldıkları şimdilik bilinmese de üzerinde hassasiyetle durulması gereken bir konudur.” Hacıahmetoğlu, *Hayrat Dereyurt Köyü Camii*, s. 7.

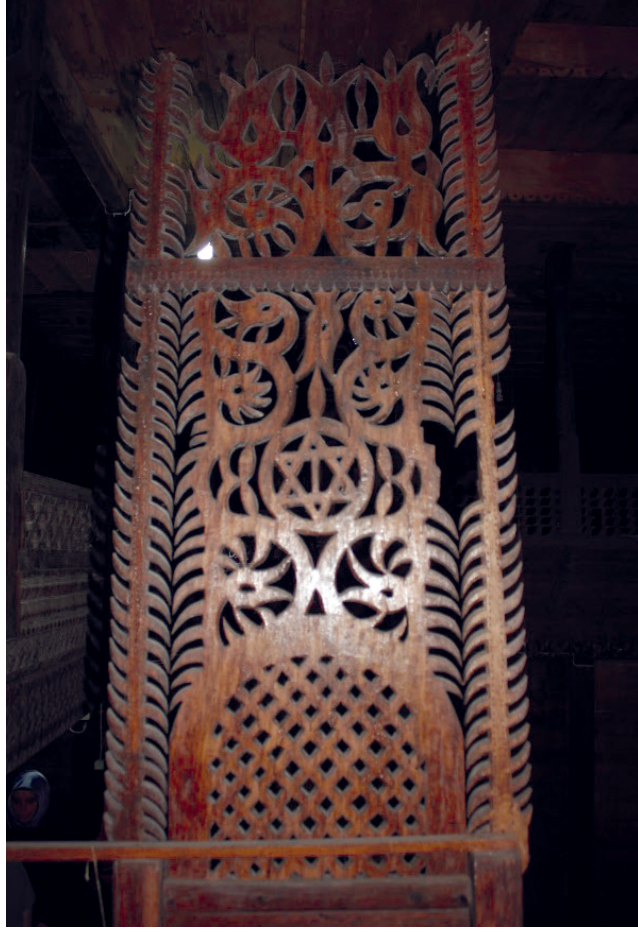
Fotoğraf-24: Minber giriş alınlığı

Minber kapısına gelince, giriş alınlığı tavana kadar uzatılmıştır. Burası hasır ve lale motifleriyle bezenmiştir. Orta kısmında da Süleyman mührü bulunmaktadır.

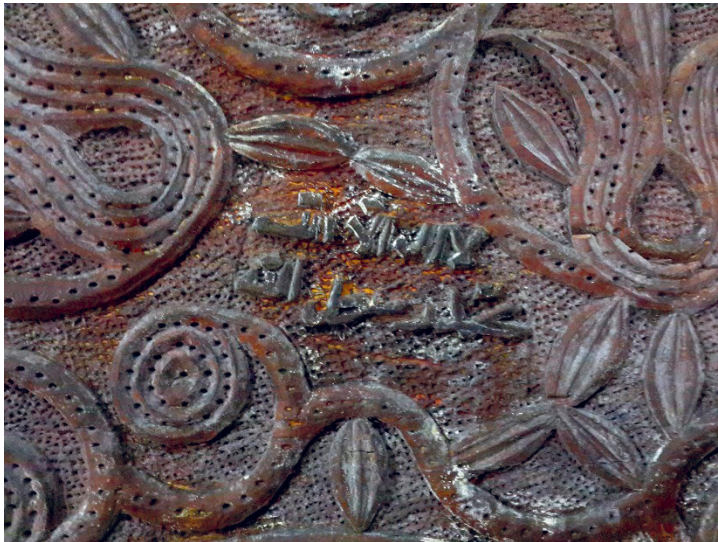
Fotoğraf-25 Minber alınlığındaki kelime-i tevhid

Minber alınlığının alt kısmında, minbere girişin tam üstünde de kelime-i tevhid bulunmaktadır.
