DEREYURT KÖYÜ TARİHİ CAMİİ

Enbiya YILDIRIM*

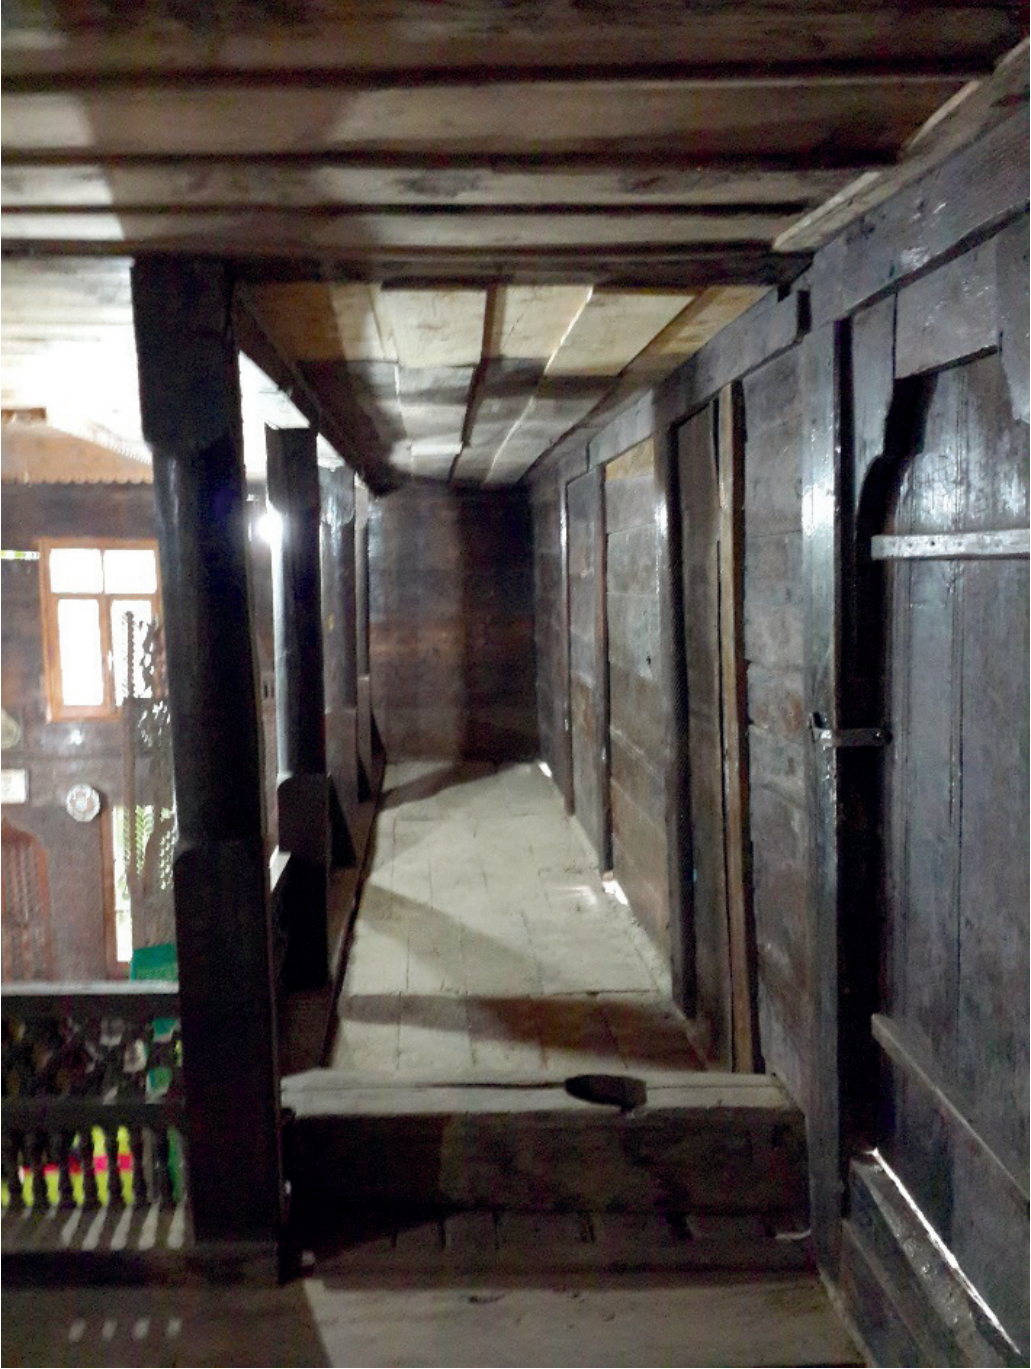
Mahfil katının yan kanatlarının her birinde yukarıda da belirttiđimiz gibi çatıyı taşıyan dörder sütun bulunmaktadır. Korkuluklara gelince, bunlar altlı üstlü iki bölümden oluşmaktadır. Alt bölümdeki parmaklıklar minberde olduđu gibi dört boğumludur. Üst bölüm ise kafes tarzında oyularak işlenmiştir.

Fotoğraf-26: Batı cihetinde mahfil katı

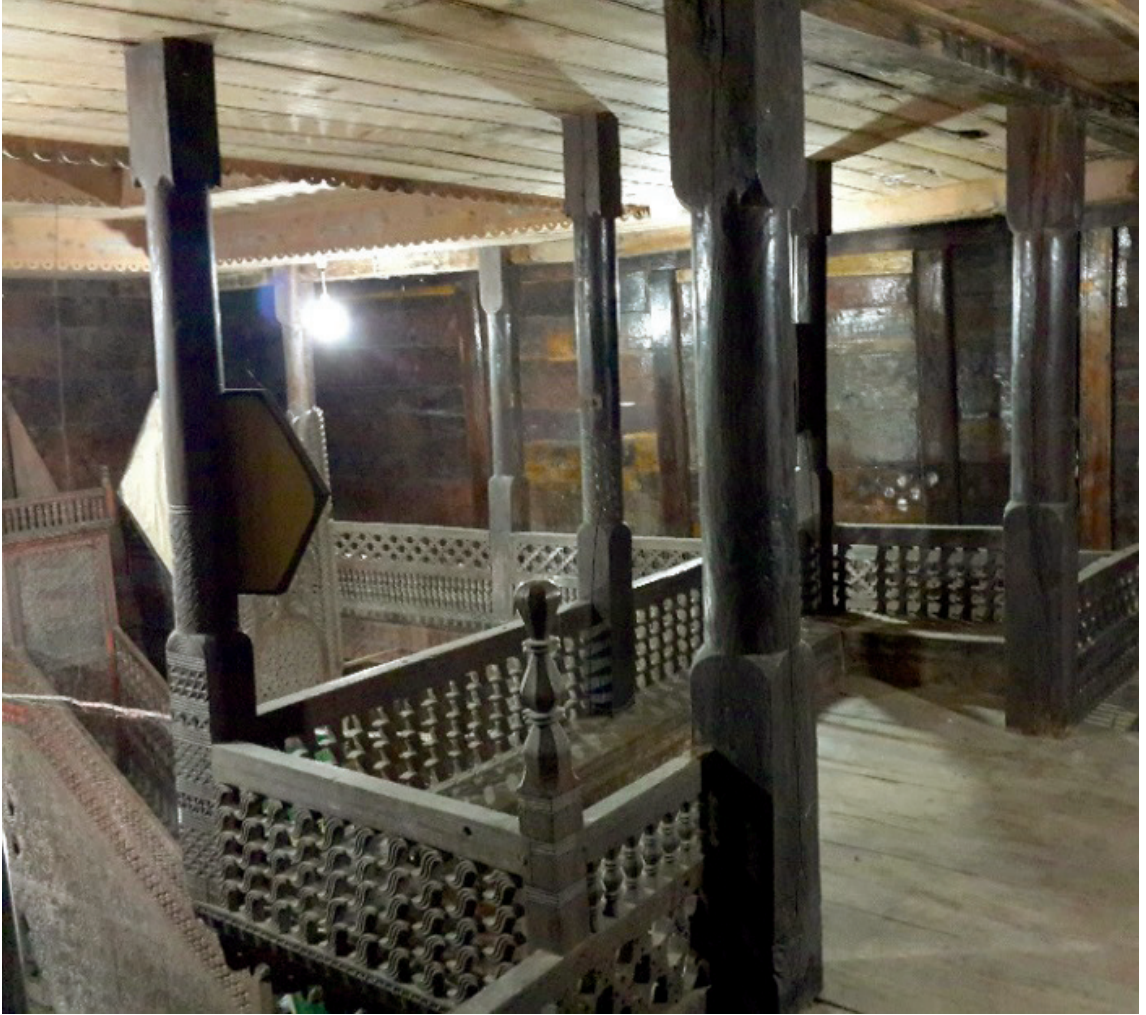
Caminin göz alıcı yerlerinden birisi de müezzin köşküdür. Sofa, bulunduğu kata göre bir metreden fazla ileriye doğru balkon tarzında uzatılmıştır ve kendi kat hizasına göre daha yüksektir. Burası arkaya doğru (kuzey cihetinde) de uzatılmıştır. Balkon bölümünün alanı genişliği 263 cm.dir. İç kısmında üç kenarı da sedir tarzında yükseltilidir.

Fotoğraf-27: Müezzin köşkü

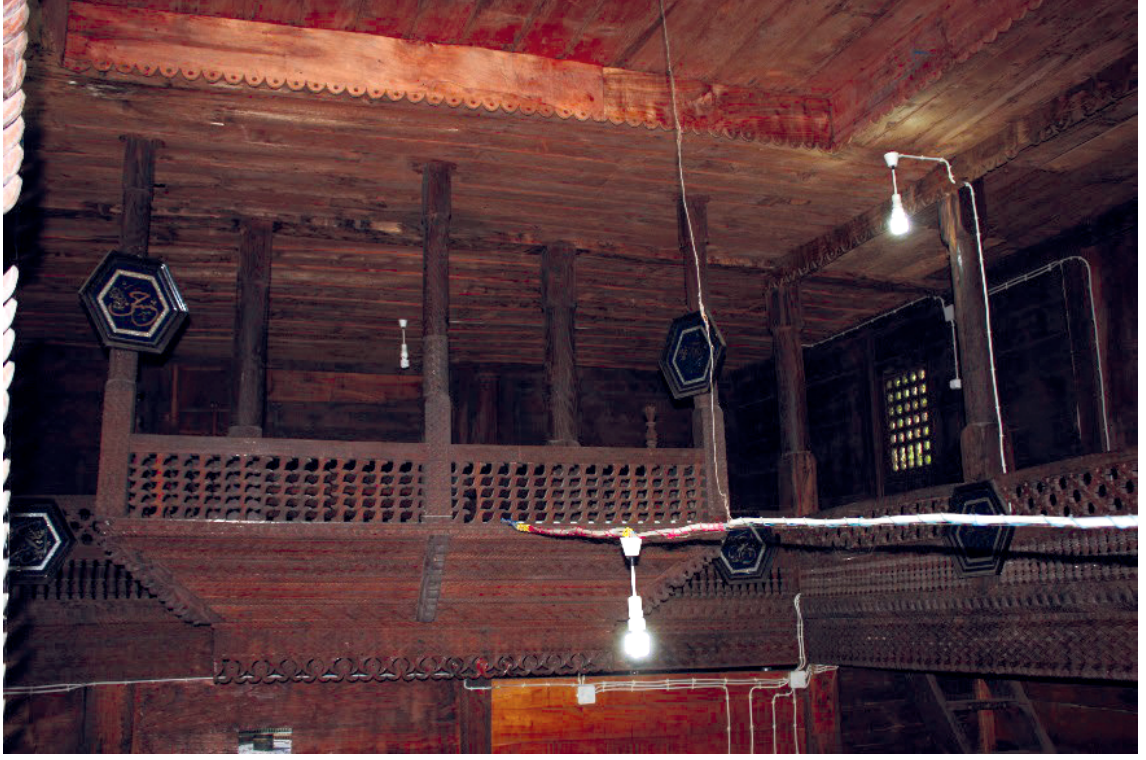
Bu çıkmanın altı beş kademedir ve alttan yukarı doğru her kademe büyümektedir. Dört kademe sırasıyla hasır, sarkıt, halat, lale, halat motifleriyle bezenmiştir. En alttaki kademenin alt kenarları lale motifli saçakla dolanılmıştır. Korkulukları ise kuşun vücudunu andıran aynı motifin beş tanesinin üst üste işlenmesiyle inşa edilmiştir. Üç önde, iki de arkada olmak üzere sofada beş sütun bulunmaktadır. Bunlar çatının yükünü taşımaya yardımcı olmaktadır.

Fotoğraf-28: Müezzin köşkünün mihrap cihetinden görüntüsü

Fotoğraf-29: Müezzin köşkünün yakın görünümü

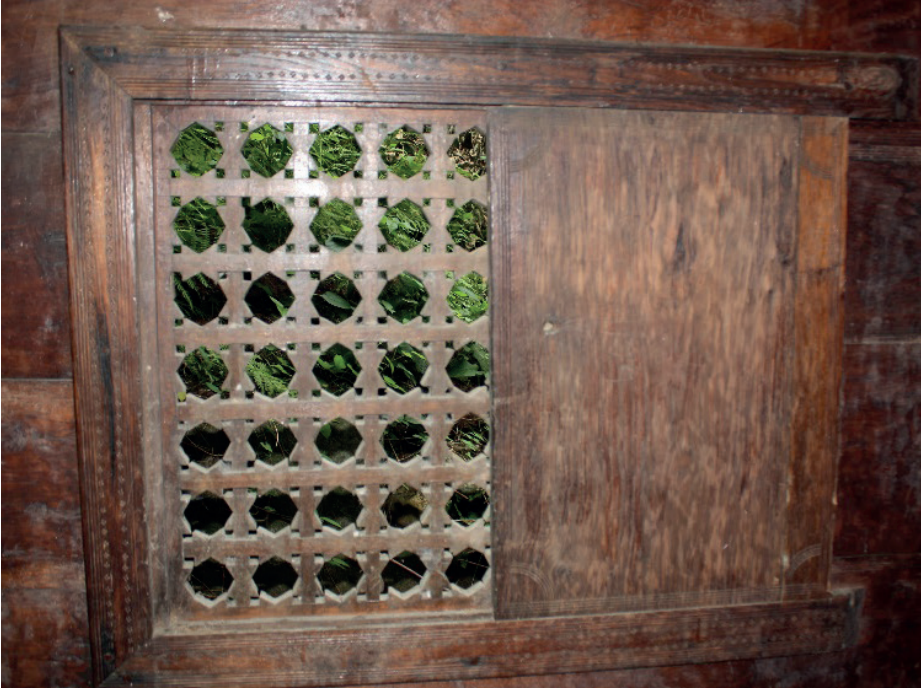
Harim katındaki mevcut pencereler ahşap kafeslidir. Yan tarafa doğru içeriden açılan sürgülü kapakları (ahşap kepenkleri) bulunmaktadır.

Fotoğraf-30: Harim katı doğu penceresi

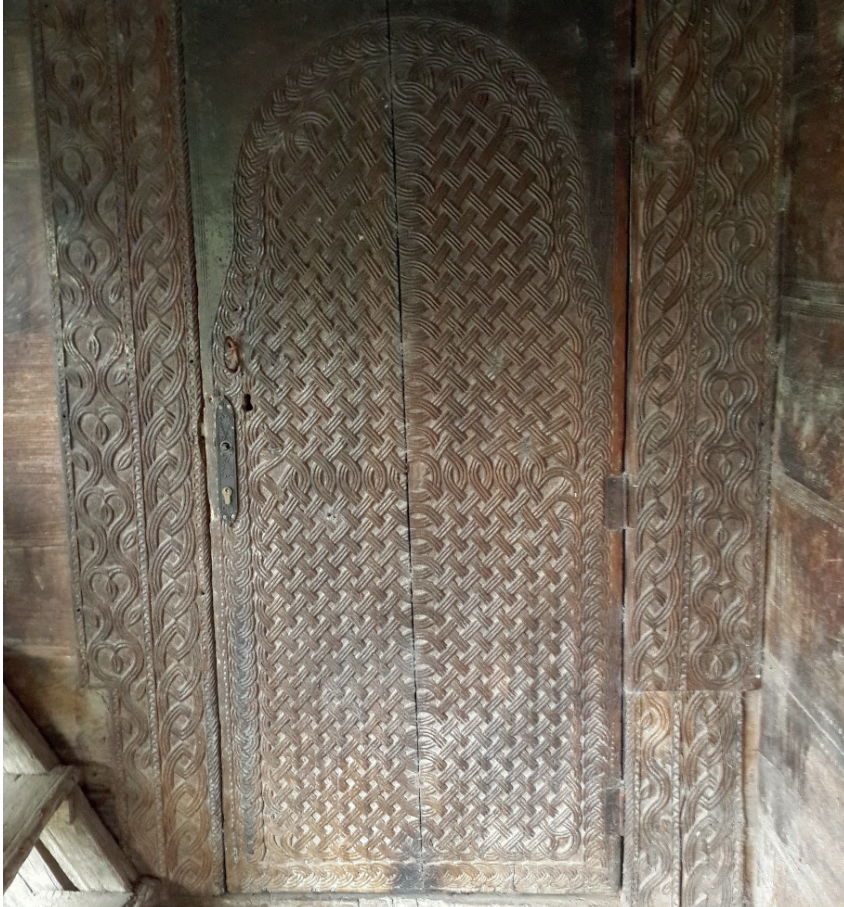
Fotoğraf-31: İmam odası kapısı

İmam odasının kapısı cami harim kapısı gibi müthiş güzellik arz etmektedir. Kapı söveleri iki sıralı olarak sarkıt ve halat motifleriyle süslenmiştir.

Kapı iki parçalı tahtadan oluşmaktadır ve tamamı dekore edilmemiştir. Şöyle ki, çift sarmal şeklindeki motif kapının kenarlarını süslemektedir ancak kapının yaklaşık üçte birlik üst kısmı kemer şeklinde düzenlenmiştir ve kemerin üst kısmında süsleme yoktur.⁸ Çift sarmalın içi hasır motifiyle işlenmiştir.
